Standortinventar Mauersegler Muri

November 2019

Auftraggeber Gemeinde Muri, Abteilung Bau und Planung

Auftragnehmer Armin Arnold, Rigistrasse 6, 5630 Muri

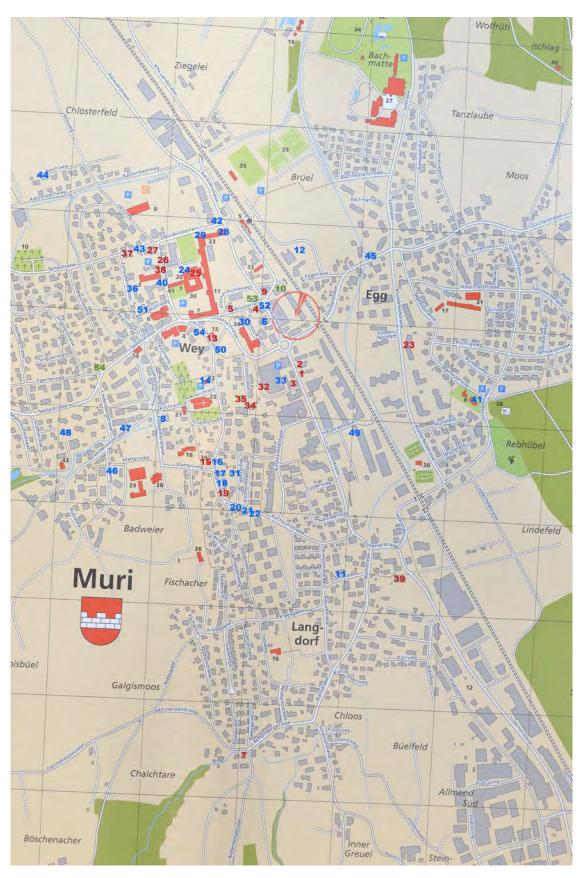
Abbildung 2: Ortsplan

Insgesamt konnten in Muri 20 Standorte mit natürlichen Mauerseglernistplätzen in Gebäuden inventarisiert werden (siehe <u>Abbildung 2</u> und <u>Tabelle 1</u>). Des Weiteren wurden an 38 Standorten künstliche Nistplätze geschaffen (<u>Tabelle 3</u>). Neunzehn natürliche Brutplätze befinden sich in älteren Gebäuden, welche in naher Zukunft saniert oder abgerissen werden könnten. Seit dem Beginn der Erhebung im Jahr 2008 wurden bereits bei fünf
